Aménagement d'une zone d'activités intercommunale à vocation de loisirs

Résultat des sondages pédologies – 30 et 31/10/2023

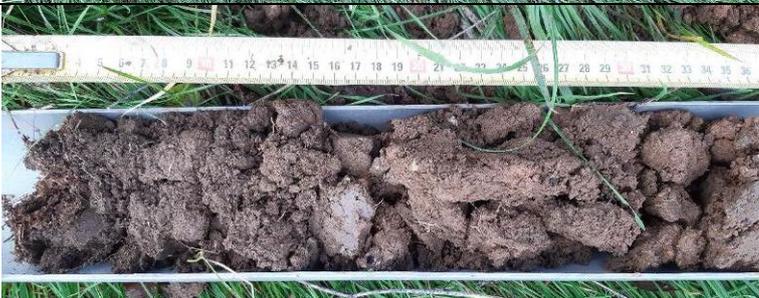
Photo 2 :

N° sondage : 1	
Apparition des Horizons (en cm) : (g) : / g : / G : / H : / Concrétion MgFe : / Présence d'eau : / Profondeur du sondage (en cm) : 80 cm	Position : Relief relativement plat Occupation du sol : Bosquet de buisson et arbustes ornementaux Humidité de surface : / Commentaires : /
Photo 1 :

Conclusion du sondage pédologique : Négatif	
Classe GEPPA : /

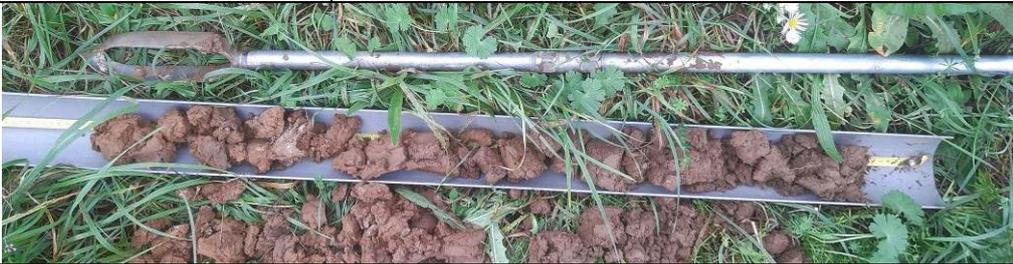
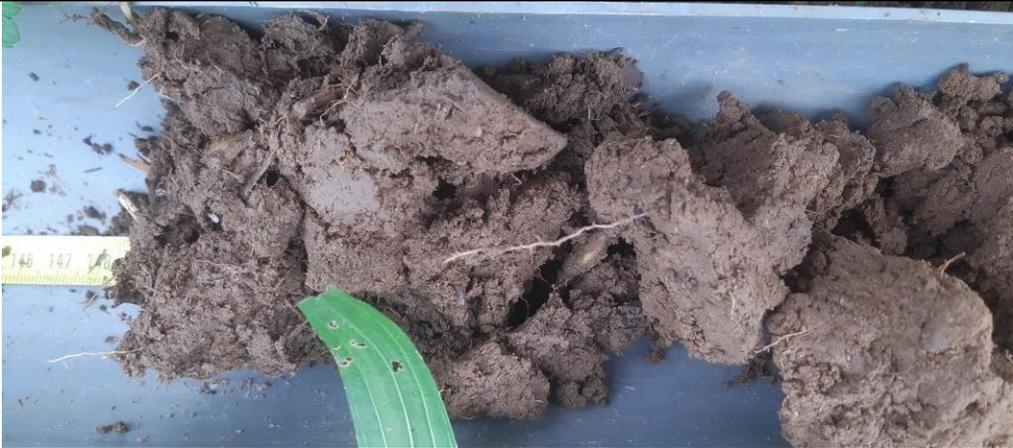
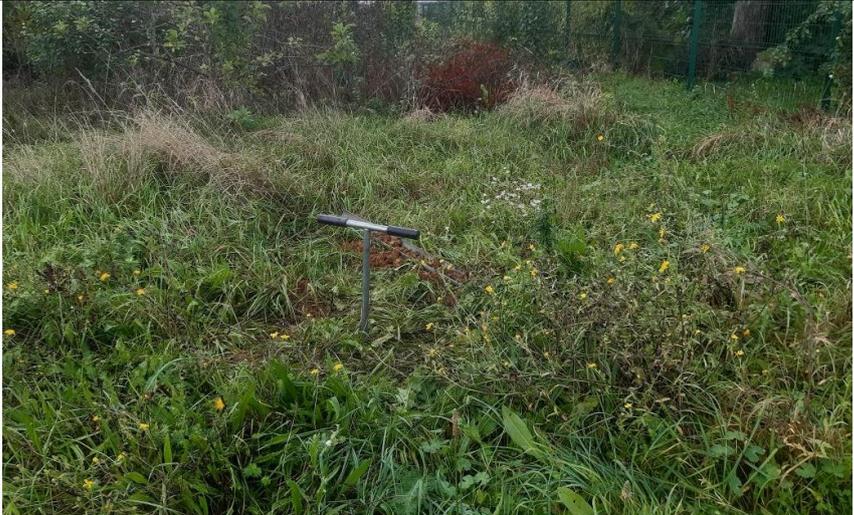
N° sondage : 2	
<p>Apparition des Horizons (en cm) : (g) : / g : / G : / H : / Concrétion MgFe : / Présence d'eau : / Profondeur du sondage (en cm) : 100 cm</p>	<p>Position : Relief globalement plat. Occupation du sol : Friche en bordure de bosquet arbustif et buissonnant. Humidité de surface : / Commentaires : Terre végétale jusqu'à 25 cm puis sol très rouge (luvisol) à 50 cm. Sol limoneux, puis limoneux argileux à partir de 30 et de plus en plus argileux à 70 cm.</p>
Photo 1 :

<p>Conclusion du sondage pédologique : Négatif Classe GEPPA : /</p>

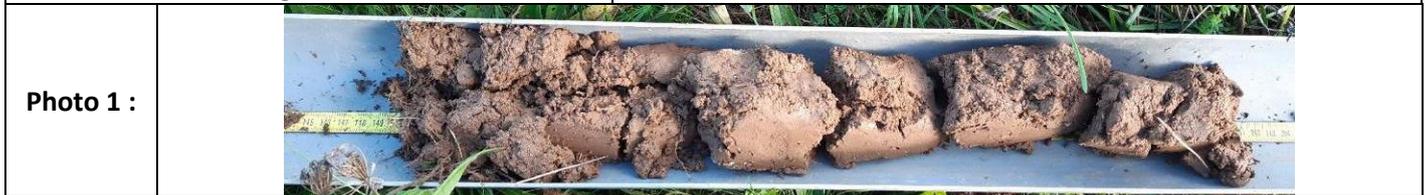
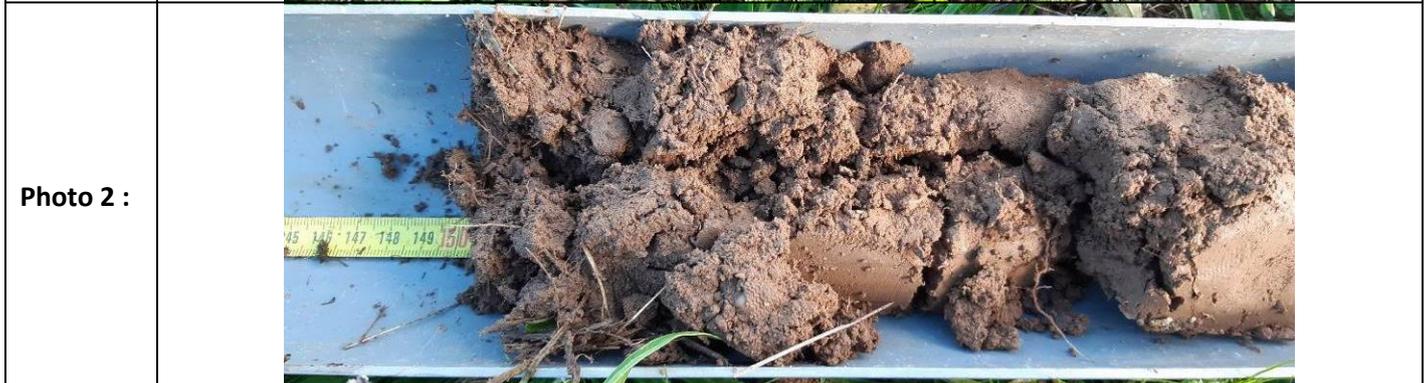
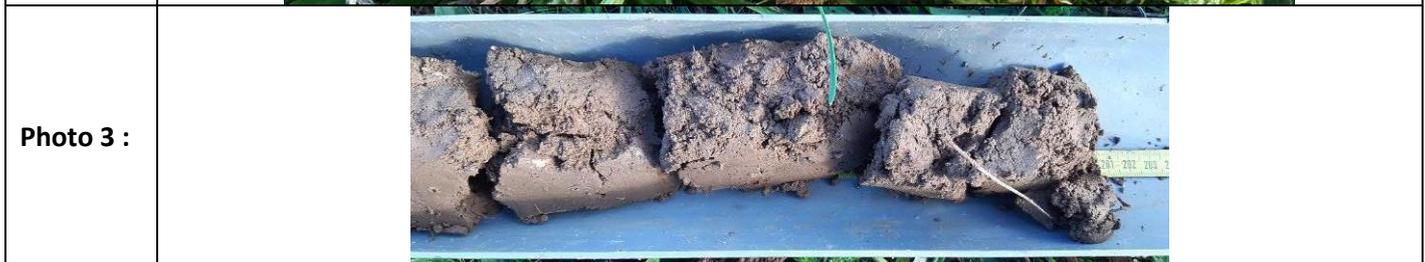
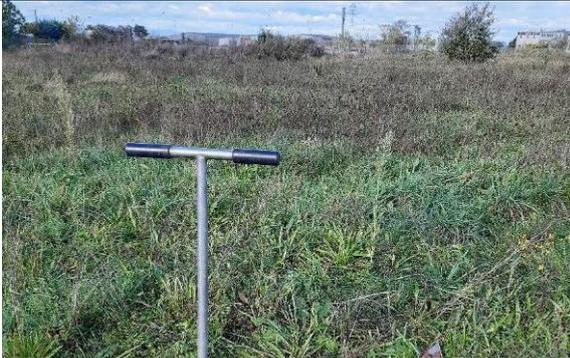
<p>N° sondage : 3</p>	
<p>Apparition des Horizons (en cm) : (g) : / g : / G : / H : / Concrétion MgFe : / Présence d'eau : / Profondeur du sondage (en cm) : 50cm</p>	<p>Position : Relief relativement plat, piont bahs de l'habitat Occupation du sol : Friche Humidité de surface : / Commentaires : /</p>

<p>Conclusion du sondage pédologique : Négatif Classe GEPPA : /</p>

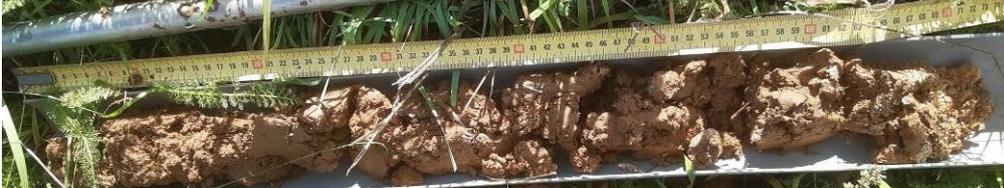
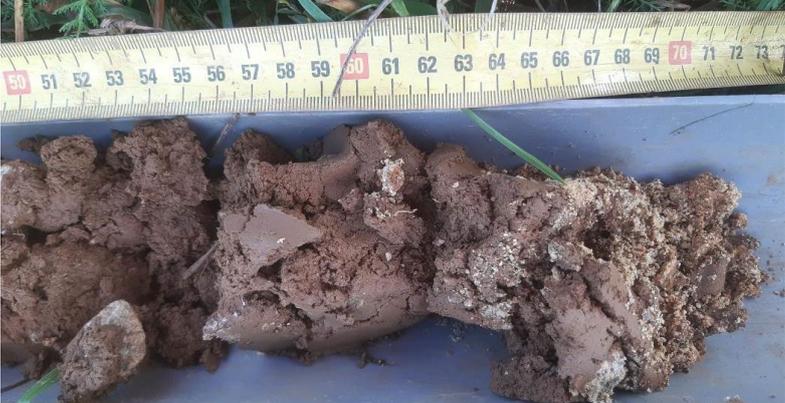
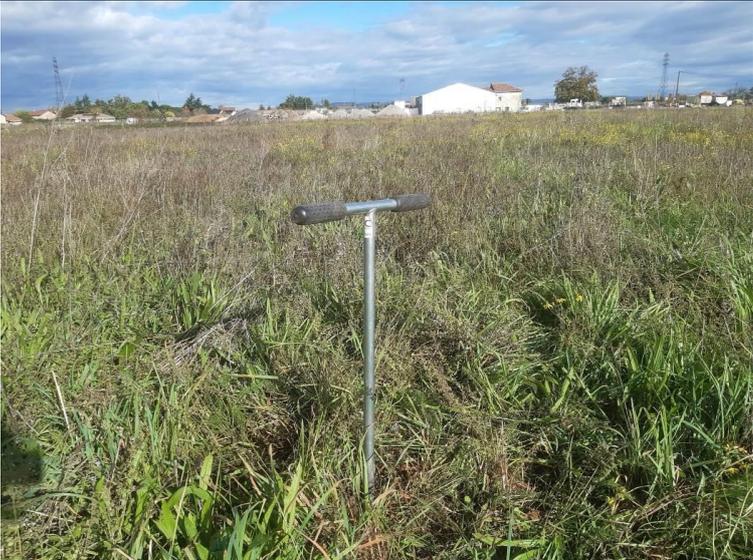
<p>N° sondage : 4</p>	
<p>Apparition des Horizons (en cm) : (g) : / g : / G : / H : / Concrétion MgFe : / Présence d'eau : / Profondeur du sondage (en cm) : 70 cm</p>	<p>Position : Relief globalement plat. Occupation du sol : Ancienne culture aujourd'hui en friche. Humidité de surface : / Commentaires : Terre végétale jusqu'à 40 cm puis horizon légèrement rouge. Alluvions et sables de remblais atteint vers 70 cm.</p>
<p>Photo 1 :</p>

<p>Conclusion du sondage pédologique : Négatif Classe GEPPA : /</p>

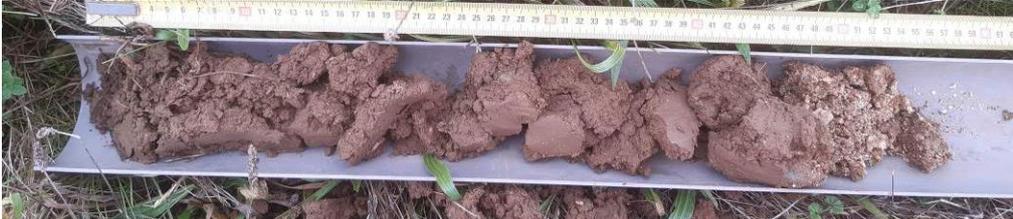
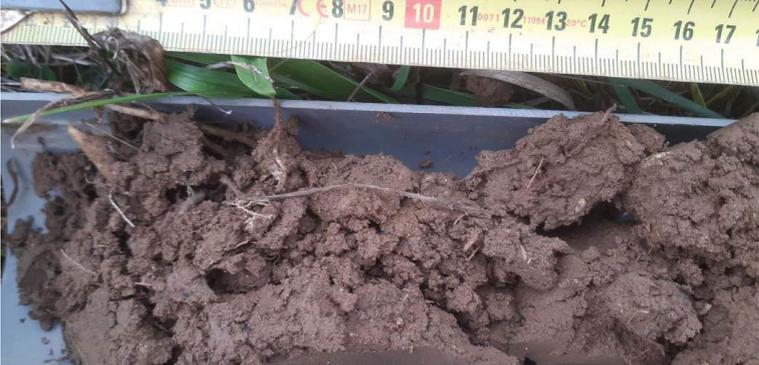
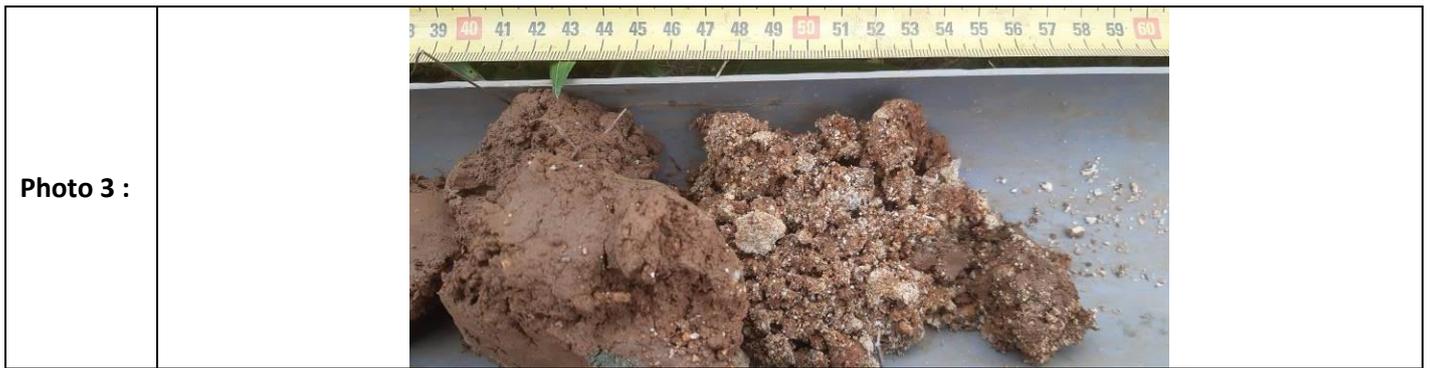
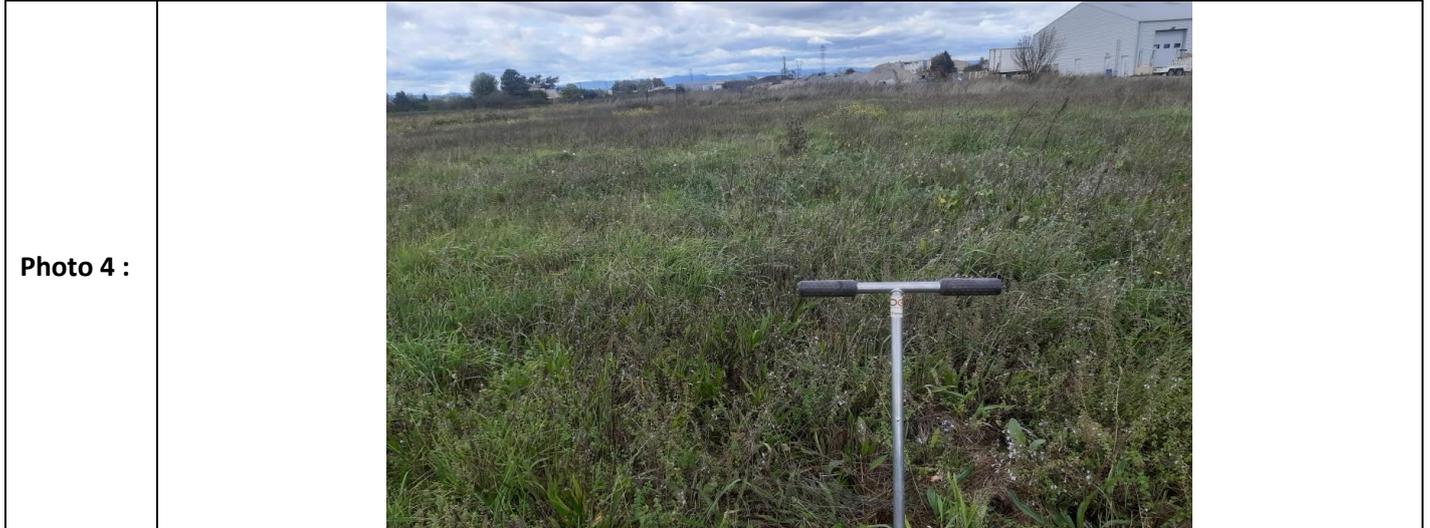
<p>N° sondage : 5</p>	
<p>Apparition des Horizons (en cm) : (g) : / g : / G : / H : / Concrétion MgFe : / Présence d'eau : / Profondeur du sondage (en cm) : 50 cm</p>	<p>Position : Relief globalement plat entourée de fossés. Occupation du sol : Ancienne culture aujourd'hui en friche. Humidité de surface : / Commentaires : Sol argileux-limoneux légèrement rouge avant d'atteindre des galets/remblais à 45 cm.</p>

<p>Conclusion du sondage pédologique : Négatif</p>	<p>Classe GEPPA : /</p>
--------------------------------------------------------------------------------------------	--------------------------------

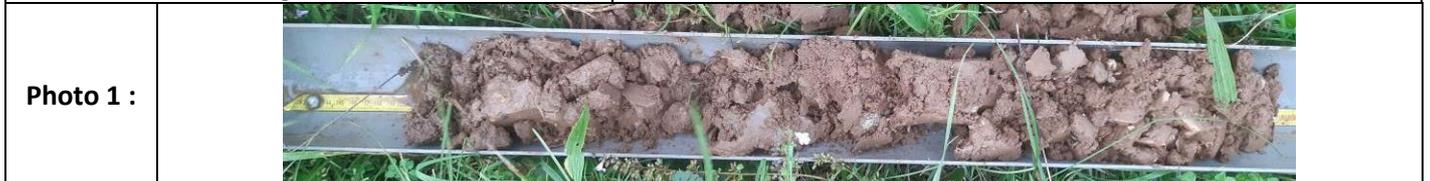
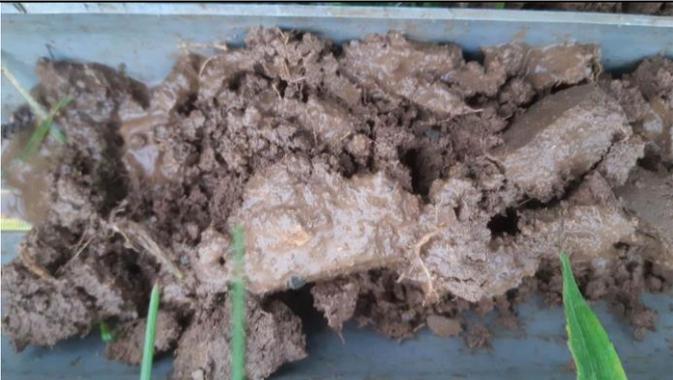
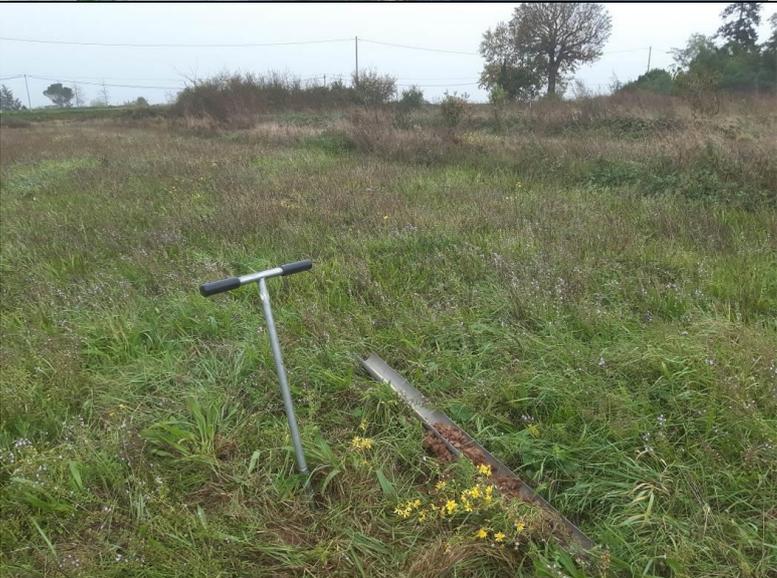
<p>N° sondage : 6</p>	
<p>Apparition des Horizons (en cm) : (g) : / g : / G : / H : / Concrétion MgFe : / Présence d'eau : / Profondeur du sondage (en cm) : 70 cm</p>	<p>Position : Relief globalement plat. Occupation du sol : Ancienne culture aujourd'hui en friche. Humidité de surface : / Commentaires : Sol limoneux et légèrement rouges. Alluvions atteintes aux alentours de 70 cm.</p>

Conclusion du sondage pédologique : Négatif	
Classe GEPPA : /

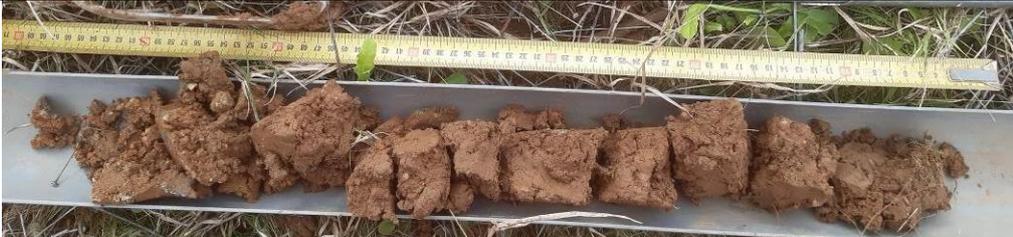
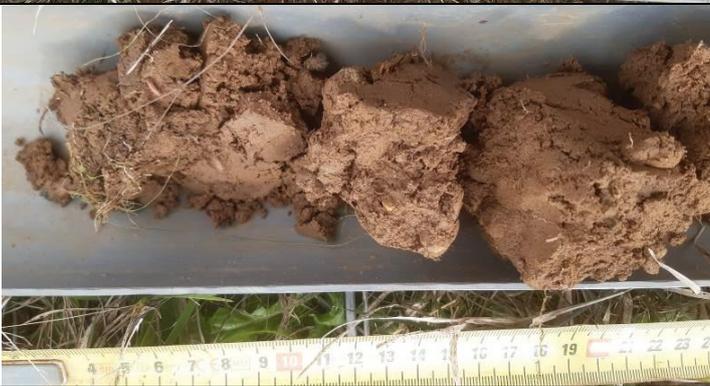
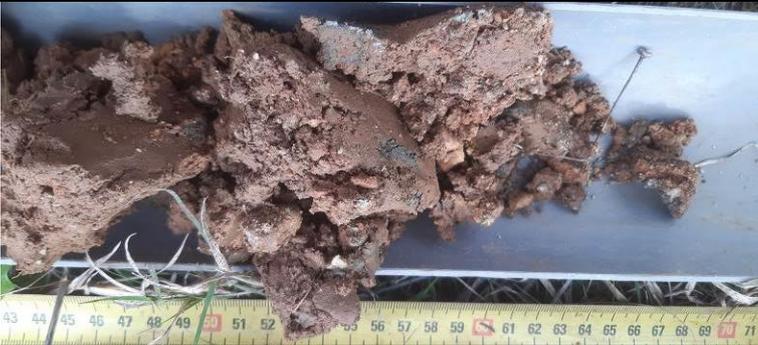
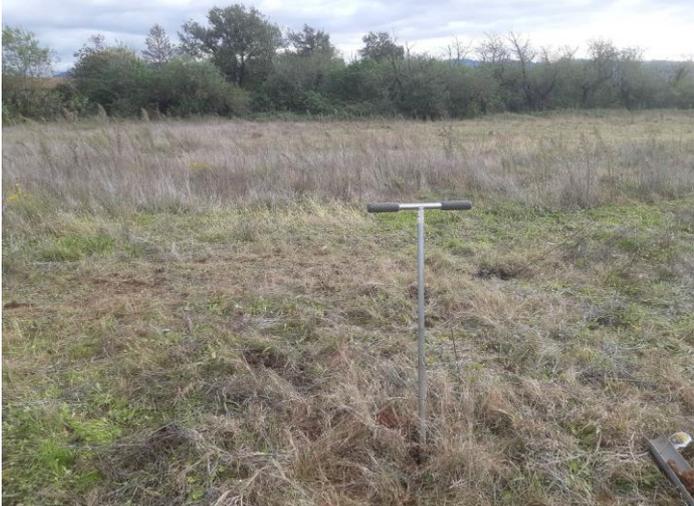
N° sondage : 7 et 8	
Apparition des Horizons (en cm) : (g) : / g : / G : / H : / Concrétion MgFe : / Présence d'eau : / Profondeur du sondage (en cm) : 50 cm	Position : Relief globalement plat. Occupation du sol : Prairie pâturée. Humidité de surface : / Commentaires : Terre végétale jusqu'à 10 cm puis horizon légèrement rouge argileux-limoneux. Des alluvion (galets et sables grossiers) sont atteintes aux alentours de 40 cm.

Conclusion du sondage pédologique : Négatif	
Classe GEPPA : /

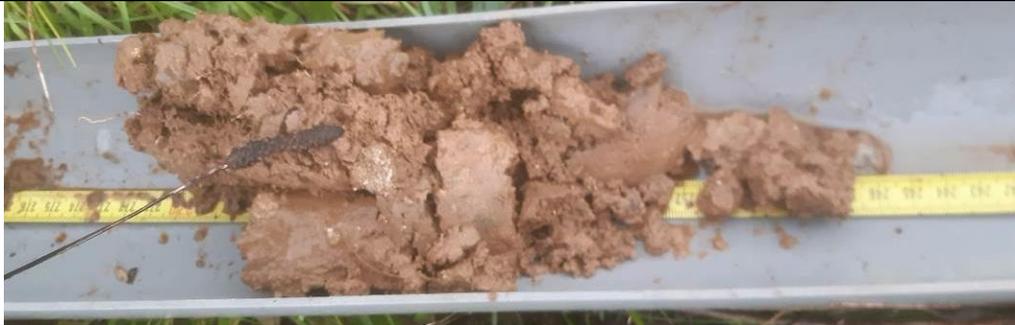
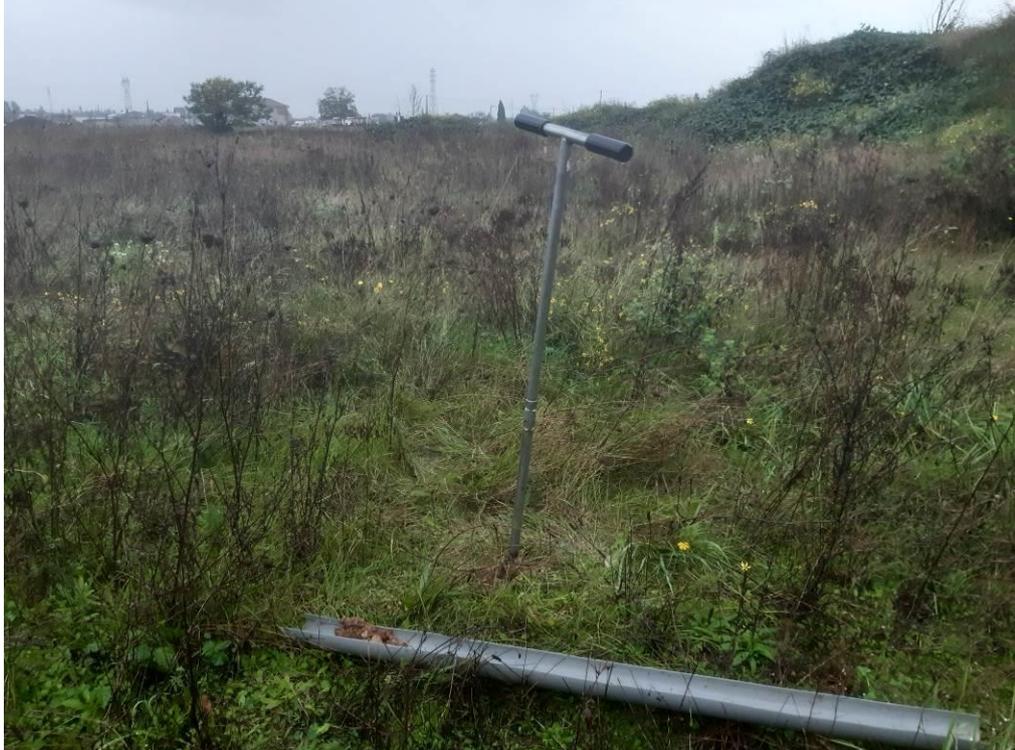
N° sondage : 10	
Apparition des Horizons (en cm) :	Position : Pied de talus de remblais drainant.
(g) : /	Occupation du sol : Friche sur remblais.
g : /	Humidité de surface : Eau stagnante.
G : /	Commentaires : Eau stagnante sur des remblais au pied d'un talus de remblais. 3 refus sur remblais.
H : /

Concrétion MgFe : / Présence d'eau : / Profondeur du sondage (en cm) : 10 cm		
Photo 1 :

Conclusion du sondage pédologique : Refus		Classe GEPPA : /

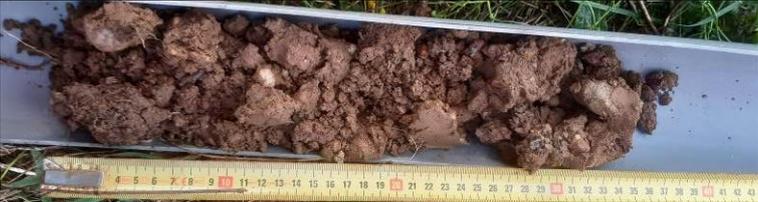
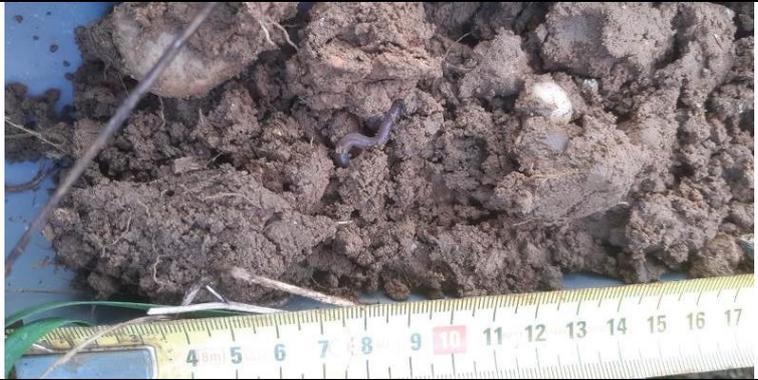
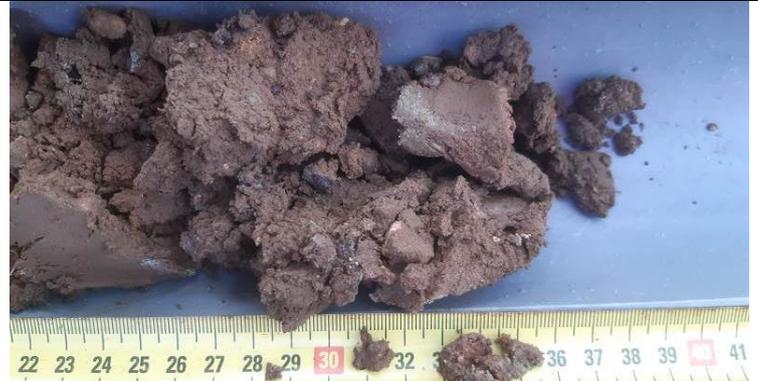
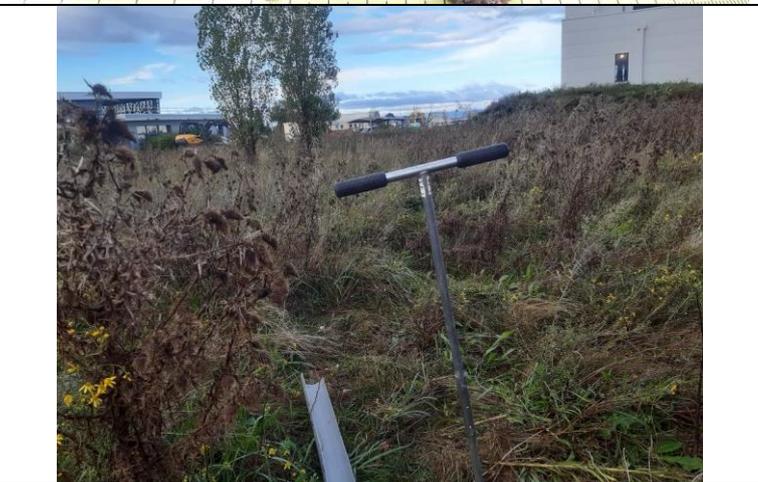
N° sondage : 11	
Apparition des Horizons (en cm) : (g) : / g : / G : / H : / Concrétion MgFe : / Présence d'eau : / Profondeur du sondage (en cm) : 40 cm	Position : Relief globalement plat. Occupation du sol : Friche sur remblais et zone de chantier. Humidité de surface : / Commentaires : Sol légèrement rouge entre la zone de chantier et le talus de remblais. 3 refus car des alluvions sont atteintes aux alentours de 40 cm.

Conclusion du sondage pédologique : Refus		Classe GEPPA : /

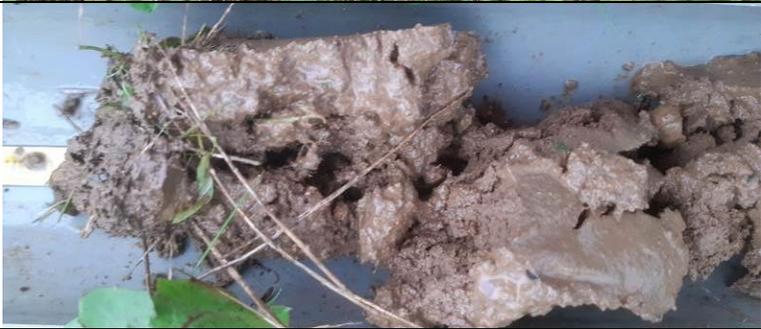
Photo 2 :

N° sondage : 12	
Apparition des Horizons (en cm) : (g) : / g : / G : / H : / Concrétion MgFe : / Présence d'eau : /	Position : Relief globalement plat. Occupation du sol : Friche. Humidité de surface : / Commentaires : Sol limoneux et légèrement rouges. 3 refus car des alluvions sont atteintes aux alentours de 40 cm.

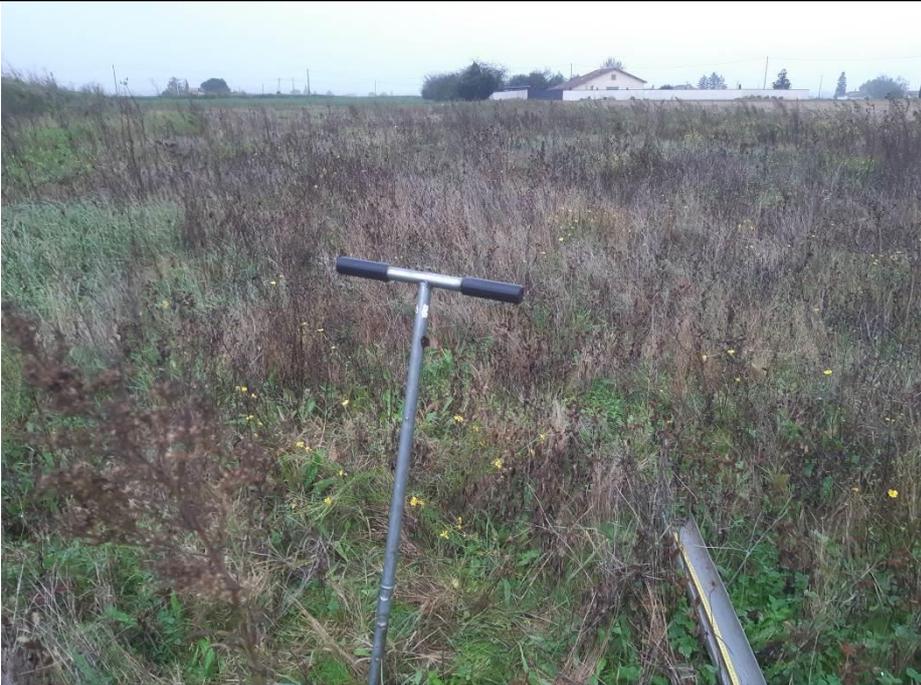
Conclusion du sondage pédologique : Refus		Classe GEPPA : /

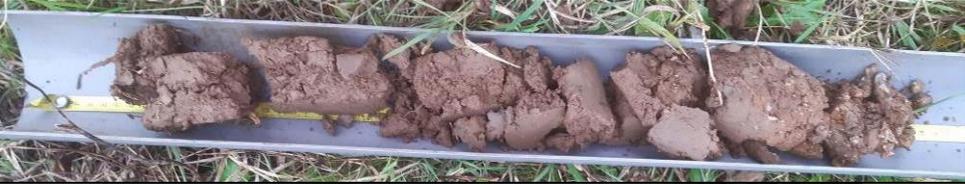
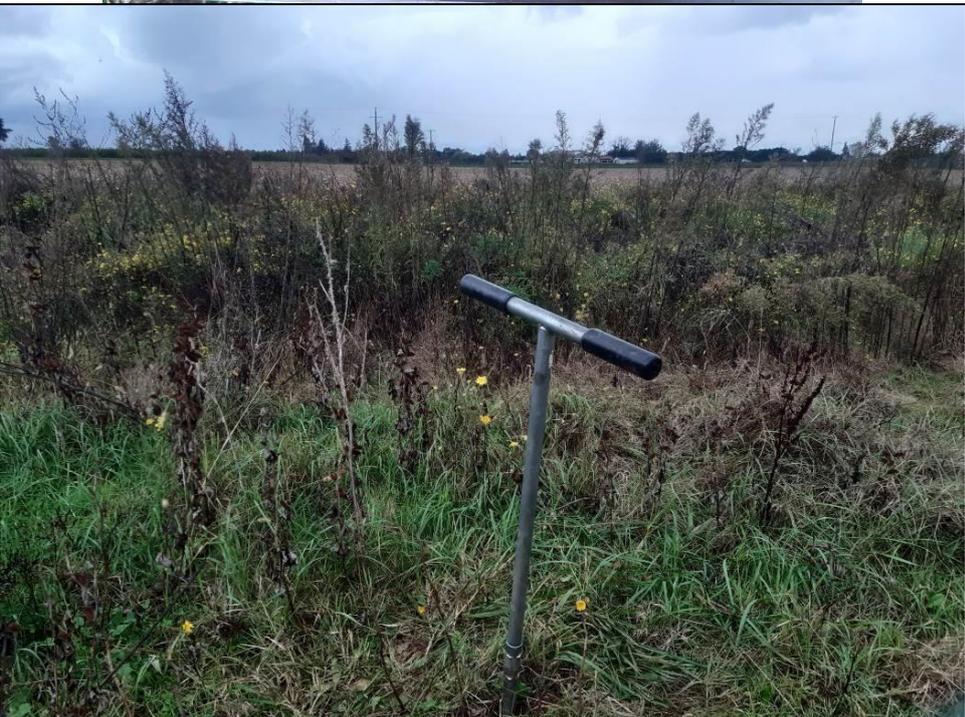
N° sondage : 13	
Apparition des Horizons (en cm) : (g) : / g : / G : / H : / Concrétion MgFe : /	Position : Relief globalement plat. Occupation du sol : Friche. Humidité de surface : / Commentaires : Sol limoneux et légèrement rouges. Alluvions atteintes aux alentours de 50 cm.

Conclusion du sondage pédologique : Négatif		Classe GEPPA : /

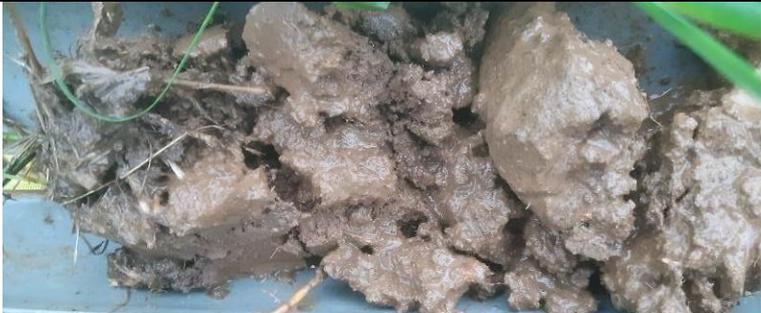
Photo 2 :

N° sondage : 13	
Apparition des Horizons (en cm) :	Position : Point haut entre une zoe de chantier et une noue légèrement plus basse (environ 50 cm).
(g) : /	Occupation du sol : Friche.
g : /	Humidité de surface : /
G : /

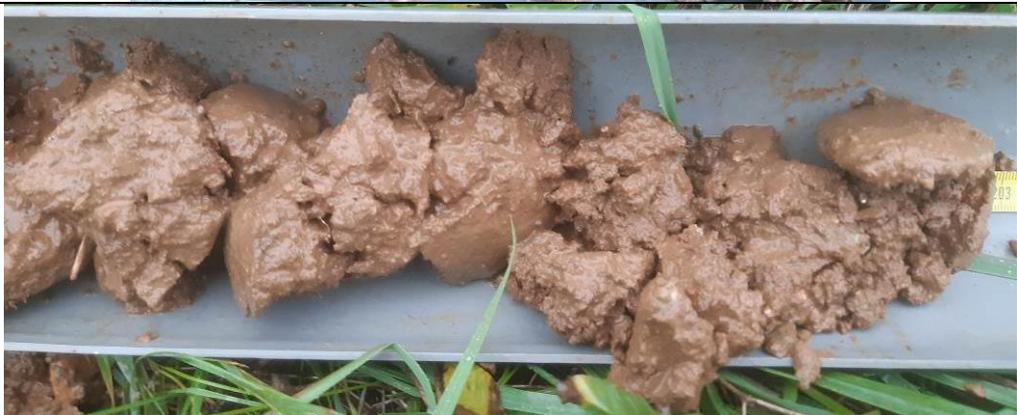
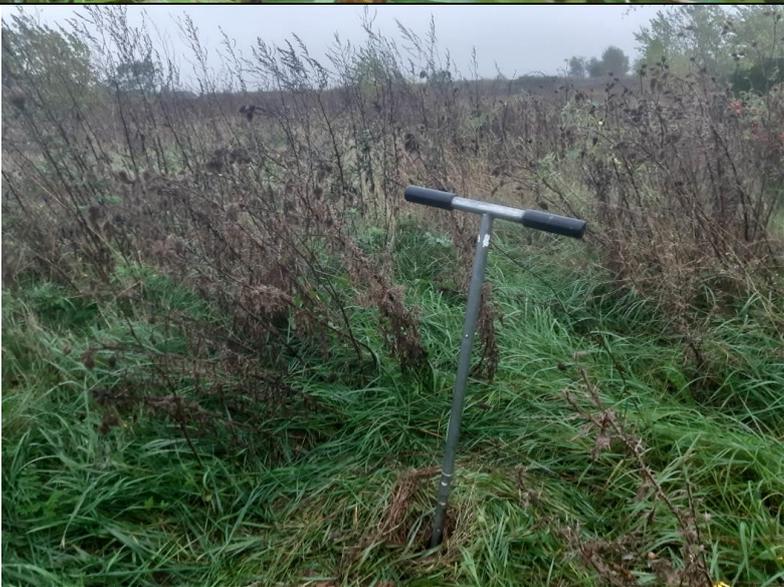
H : / Concrétion MgFe : / Présence d'eau : / Profondeur du sondage (en cm) : 50 cm		Commentaires : Sol limoneux et légèrement rouges. Alluvions atteintes aux alentours de 45 cm.
Photo 1 :

Conclusion du sondage pédologique : Négatif		Classe GEPPA : /

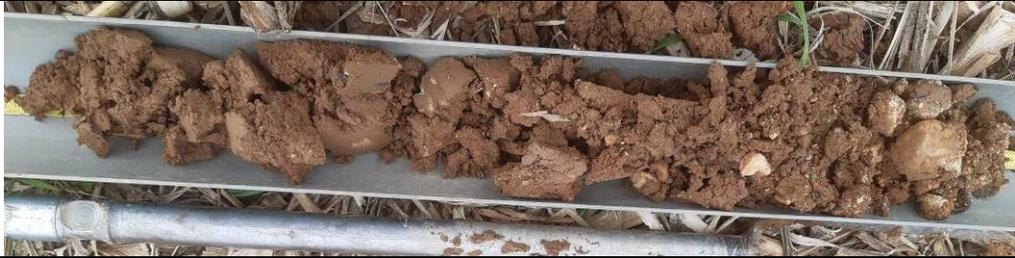
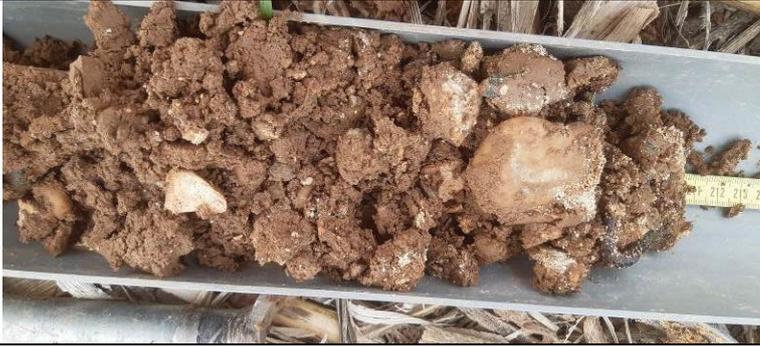
N° sondage : 14	
Apparition des Horizons (en cm) : (g) : /	Position : Relief globalement plat, légère pente vers de sud-ouest. Altitude moyenne du champs.

<p>g : / G : / H : / Concrétion MgFe : / Présence d'eau : / Profondeur du sondage (en cm) : 60 cm</p>	<p>Occupation du sol : Monoculture de maïs. Humidité de surface : / Commentaires : Sol limoneux et absence d'horizon rouge. Alluvions (galets, graviers, ...) atteintes à 60 cm.</p>
<p>Photo 1 :</p>

<p>Photo 4 :</p>	<p>/</p>
<p>Conclusion du sondage pédologique : Négatif Classe GEPPA : /</p>

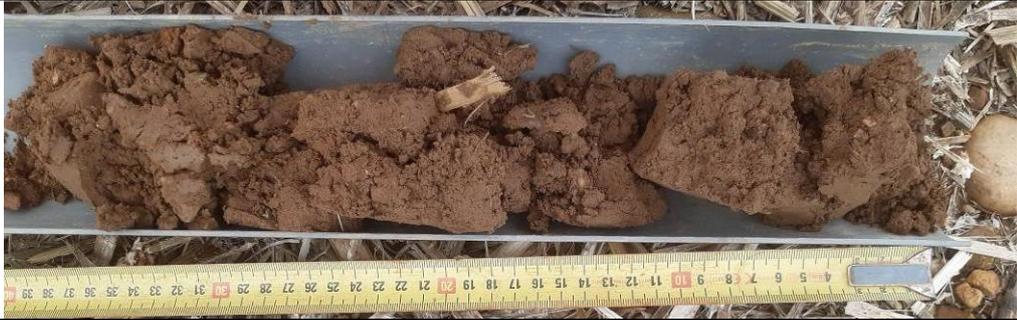
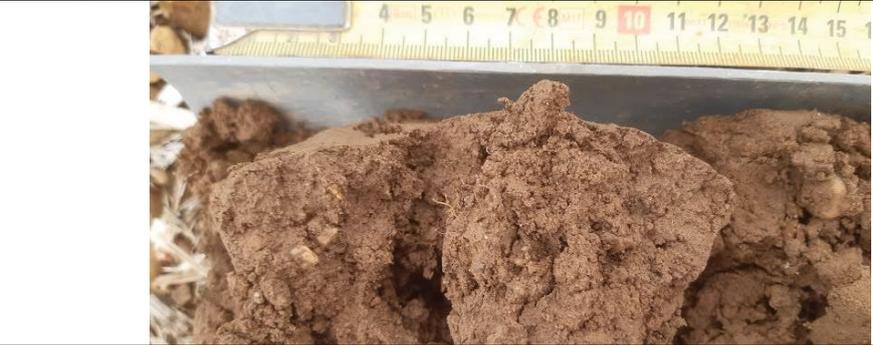
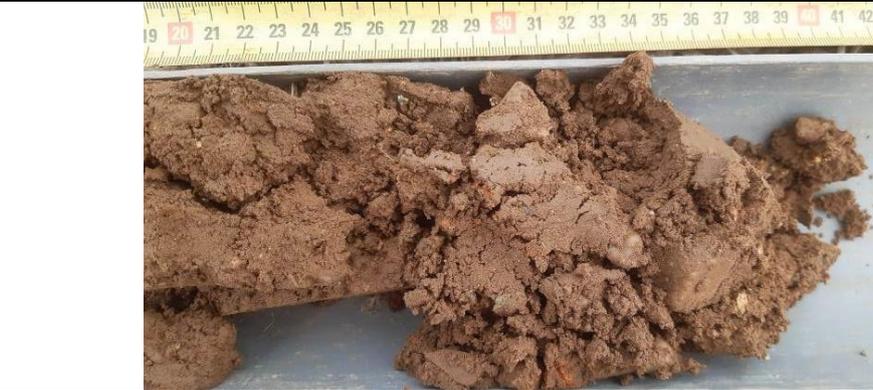
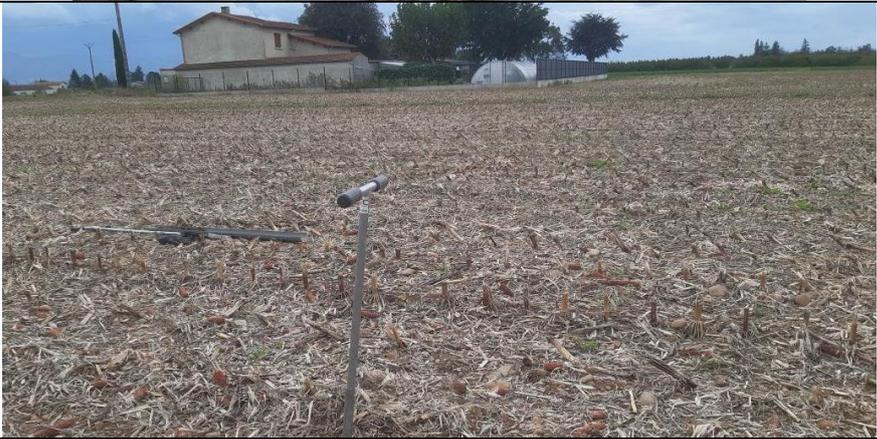
<p>N° sondage : 15</p>	
<p>Apparition des Horizons (en cm) : (g) : / g : / G : / H : / Concrétion MgFe : / Présence d'eau : / Profondeur du sondage (en cm) : 40 cm</p>	<p>Position : Relief globalement plat, légère pente vers de sud-ouest. Point haut du champs. Occupation du sol : Monoculture de maïs. Humidité de surface : / Commentaires : Sol limoneux et absence d'horizon rouge. 3 refus car des alluvions (galets, graviers, ...) sont atteintes à 40 cm.</p>

Conclusion du sondage pédologique : Refus	
Classe GEPPA : /

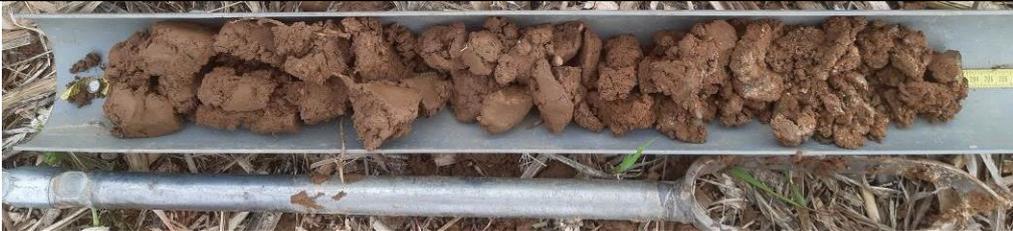
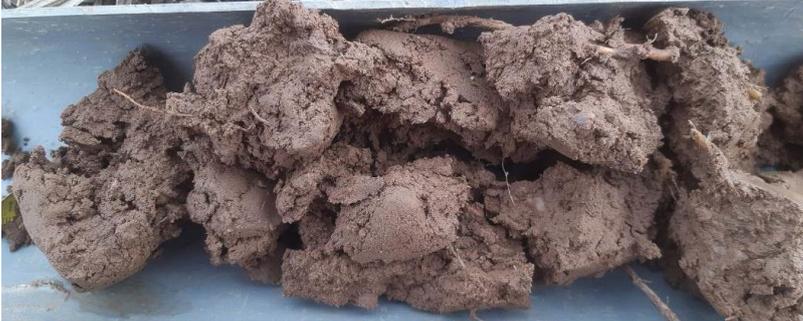
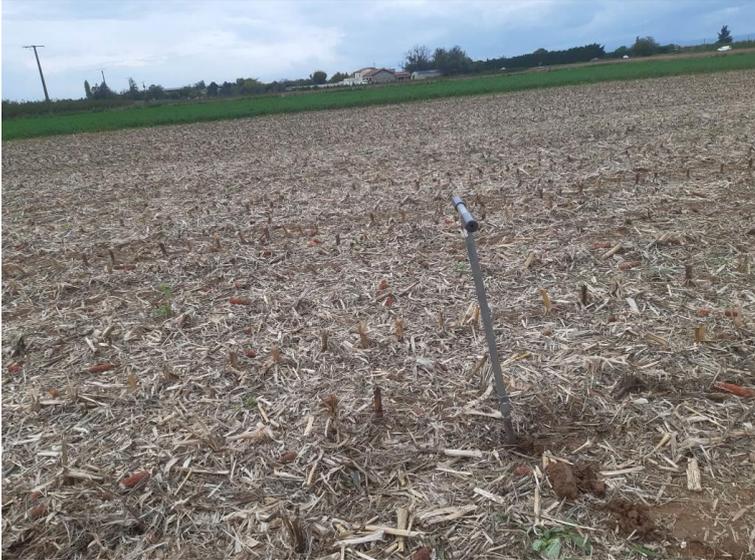
N° sondage : 16	
Apparition des Horizons (en cm) : (g) : / g : 40-60 cm G : / H : / Concrétion MgFe : /	Position : Relief globalement plat, légère pente vers de sud-ouest. Point bas du champs. Occupation du sol : Monoculture de maïs. Humidité de surface : / Commentaires : Terre végétale travaillée jusqu'à 20 cm puis mélange de terre végétale et de sol rouge (luvisol) avant d'avoir

Présence d'eau : / Profondeur du sondage (en cm) : 60 cm	un horizon entièrement rouge (30-40 cm) et quelques rares traces traces ZH (40-60 cm) puis des alluvions (galets, graviers, ...) sont atteint ve
Photo 1 :

Conclusion du sondage pédologique : Refus	
Classe GEPPA : IV b ou c

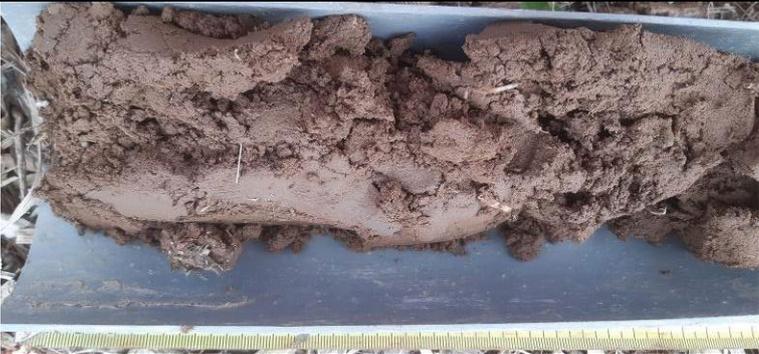
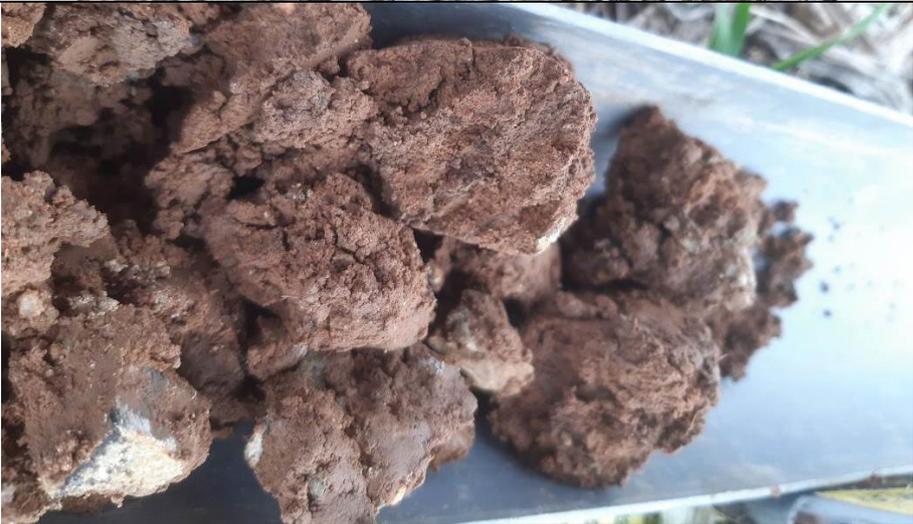
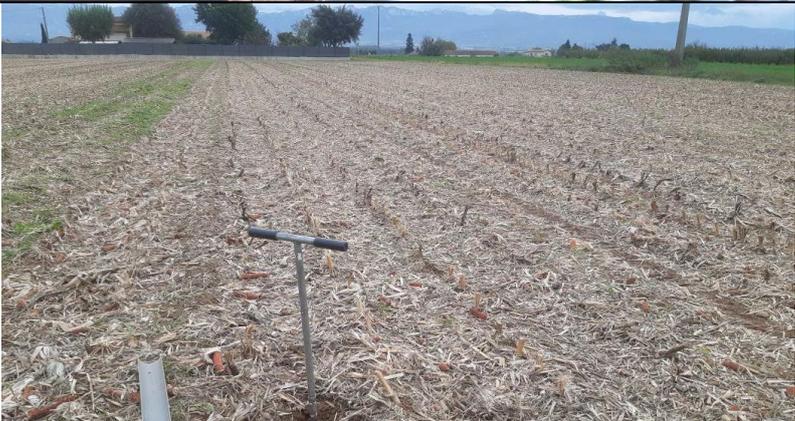
N° sondage : 16 bis	
Apparition des Horizons (en cm) : (g) : / g : 40-65 cm G : /	Position : Relief globalement plat, légère pente vers de sud-ouest. Point bas du champs. Occupation du sol : Monoculture de maïs. Humidité de surface : /

<p>H : / Concrétion MgFe : / Présence d'eau : / Profondeur du sondage (en cm) : 65 cm</p>	<p>Commentaires : Terre végétale travaillée jusqu'à 25 cm puis mélange terre végétale et sol rouge (luvisol) jusqu'à 30 avant d'avoir un horizon entièrement rouge (30-40 cm) et quelques rares traces de ZH (40 cm), puis des alluvions (galets, graviers, ...) sont atteint v</p>
<p>Photo 1 :</p>

<p>Conclusion du sondage pédologique : Refus</p>	<p>Classe GEPPA : IV b ou c</p>

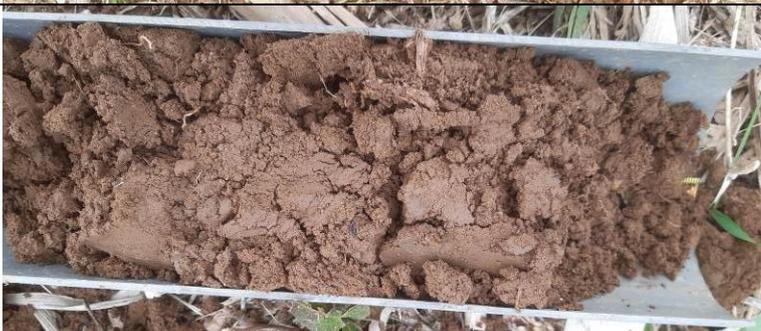
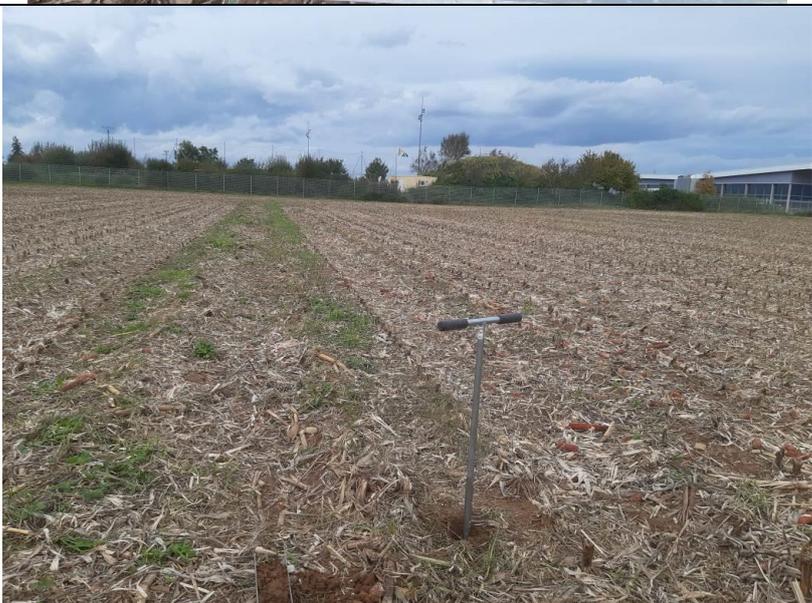
<p>N° sondage : 16 ter</p>	
<p>Apparition des Horizons (en cm) : (g) : /</p>	<p>Position : Relief globalement plat, légère pente vers de sud-ouest. Point bas du champs.</p>

<p>g : / G : / H : / Concrétion MgFe : / Présence d'eau : / Profondeur du sondage (en cm) : 40 cm</p>	<p>Occupation du sol : Monoculture de maïs. Humidité de surface : / Commentaires : Terre végétale travaillée jusqu'à 25 cm puis horizon plutôt rouge (luvisol). 3 refus car des alluvions (galets, graviers, ...) sont atteint vers 40 cm. Le sol est argilo-limoneux.</p>
<p>Photo 1 :</p>

<p>Conclusion du sondage pédologique : Refus</p>	<p>Classe GEPPA : /</p>

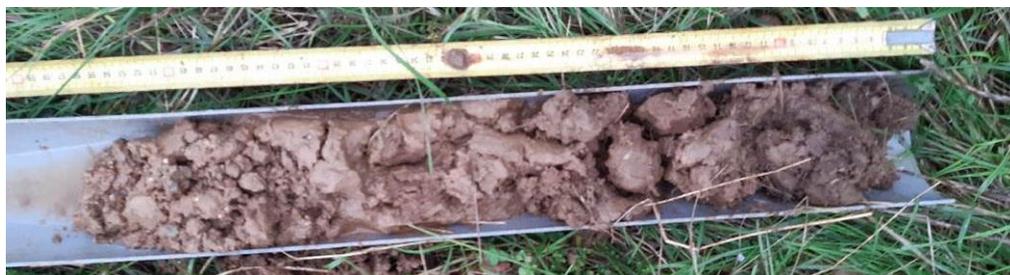
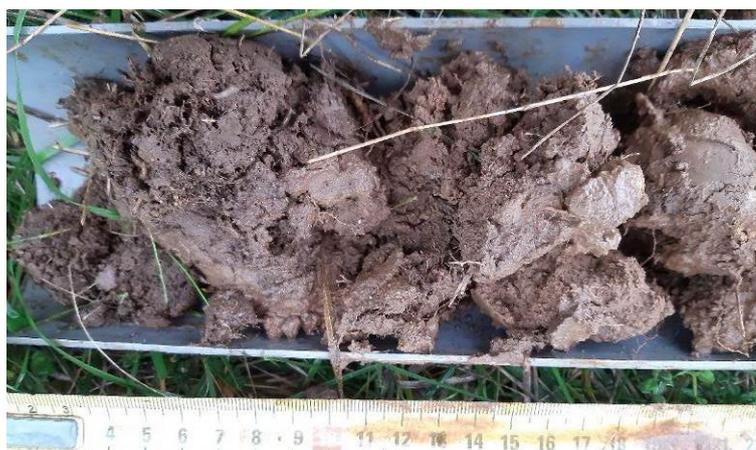
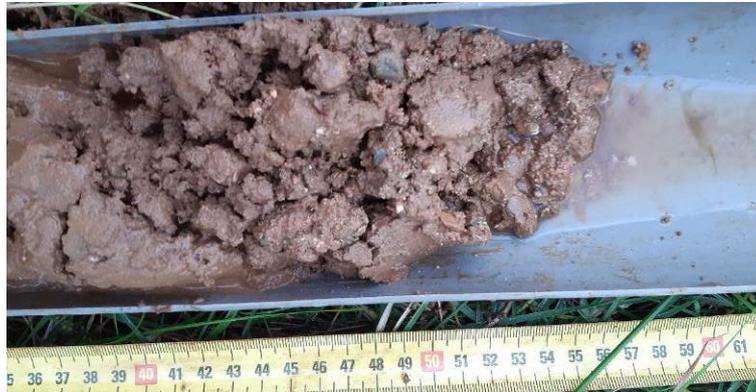
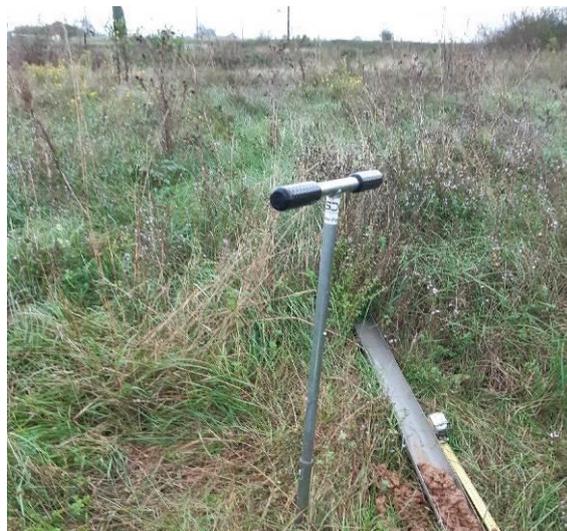
N° sondage : 17

Apparition des Horizons (en cm) : (g) : / g : / G : / H : / Concrétion MgFe : / Présence d'eau : / Profondeur du sondage (en cm) : 55 cm	Position : Relief relativement plat, entouré de fossés Occupation du sol : Ancienne culture aujourd'hui en friche Humidité de surface : / Commentaires : Terre végétale en surface puis horizon légèrement rouge (luvisol) et alluvions atteintes au alentours de 50 cm. Sol limoneux.
-----------------------------------------------------------------------------------------------------------------------------------------------------------------------------------------------------------------------	-----------------------------------------------------------------------------------------------------------------------------------------------------------------------------------------------------------------------------------------------------------------------------------------------------------------------------

Conclusion du sondage pédologique : **Négatif**
