Aménagement d'une zone d'activités intercommunale à vocation de loisirs

Résultat des sondages pédologies – 30 et 31/10/2023

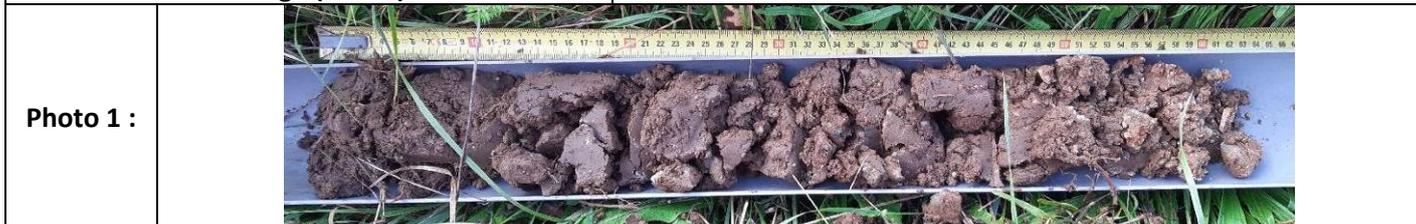
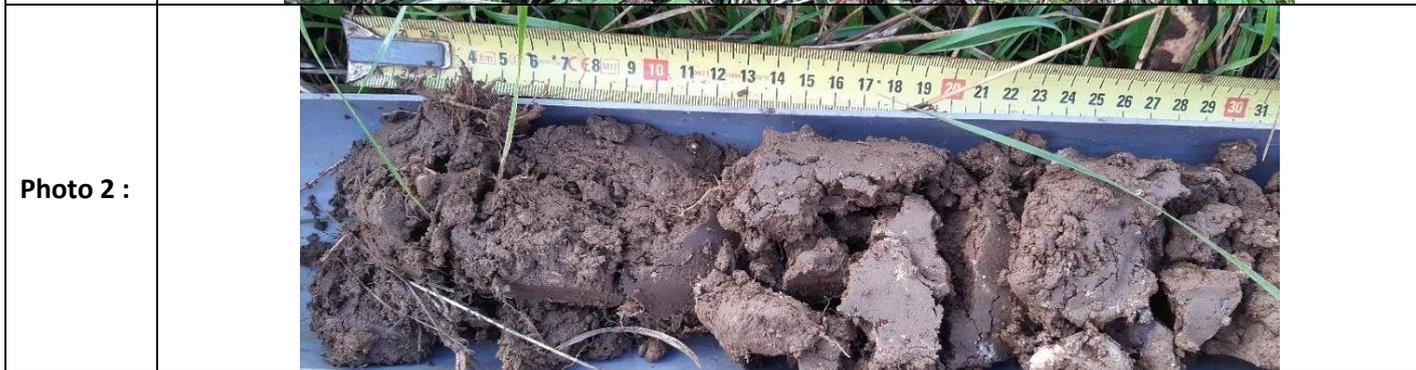
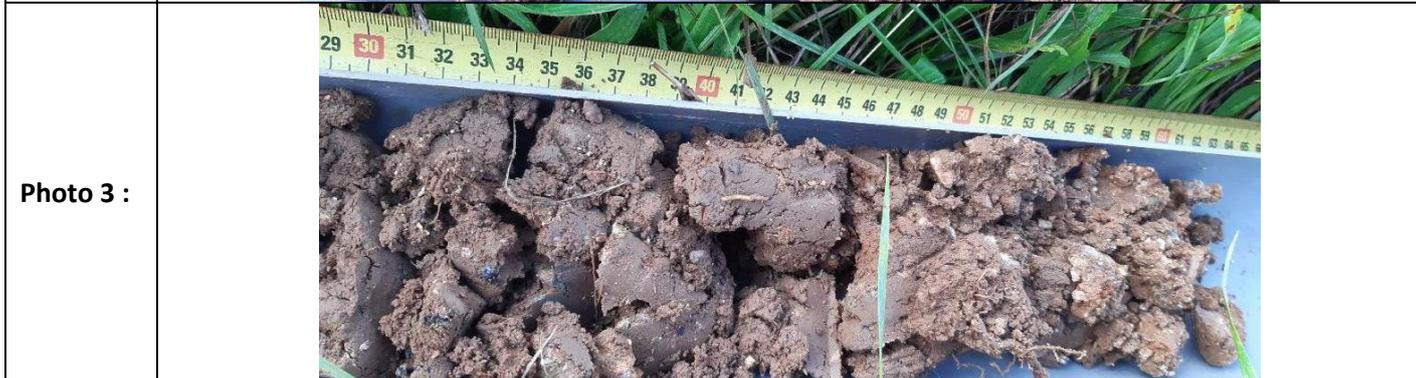
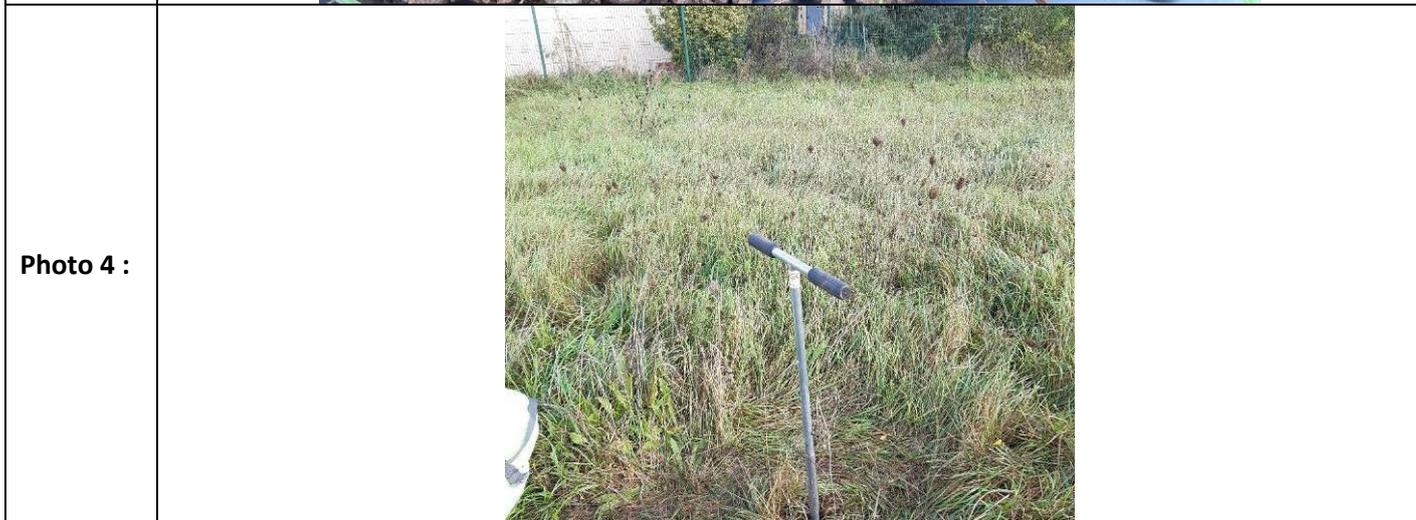
N° sondage : 18

Position : Relief relativement plat, à proximité d'une noue au sud

Commentaires : /

Conclusion du sondage pédologique : Négatif	Classe GEPPA : /
----------------------------------------------------	-------------------------

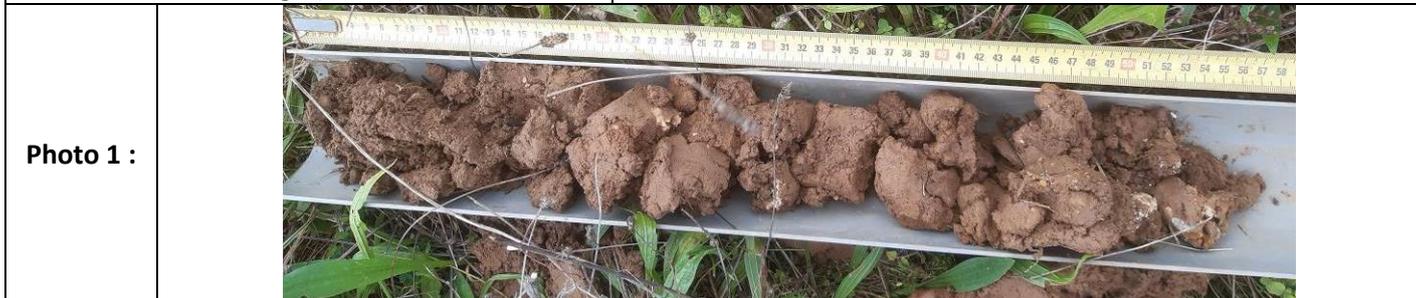
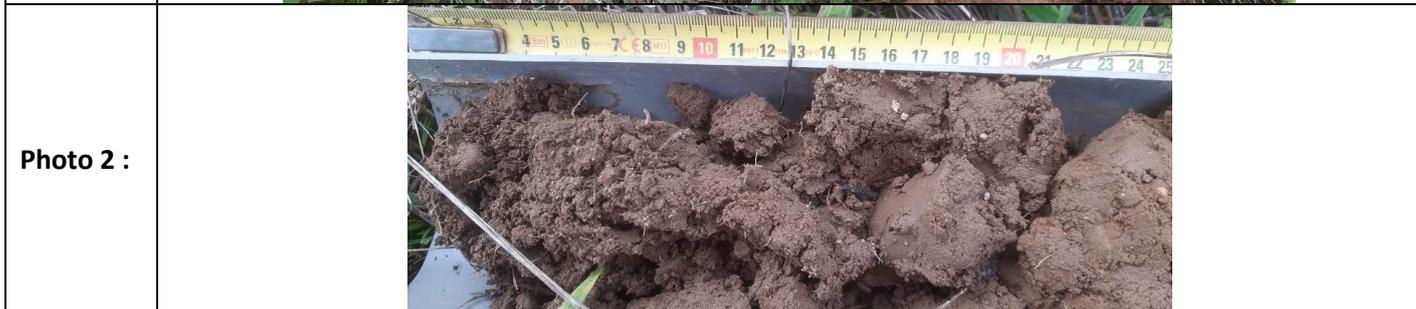
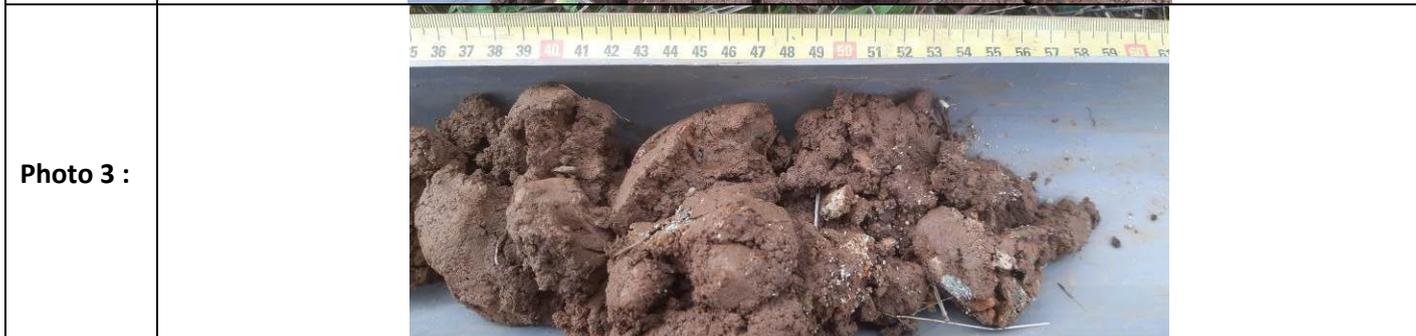
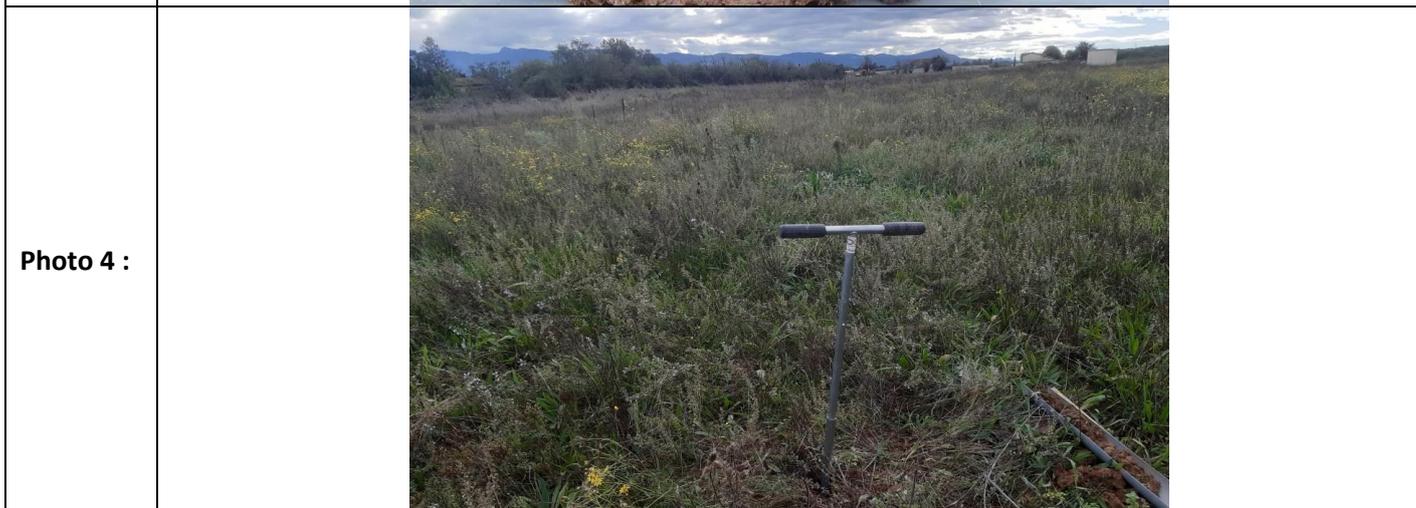
Apparition des Horizons (en cm) : (g) : / g : /	N° sondage : 19 Position : Relief globalement plat. Occupation du sol : Ancienne culture aujourd'hui en friche. Humidité de surface : /
----------------------------------------------------------------------------	------------------------------------------------------------------------------------------------------------------------------------------------------------------------------

<p>G : / H : / Concrétion MgFe : / Présence d'eau : / Profondeur du sondage (en cm) : 50 cm</p>	<p>Commentaires : Terre végétale jusqu'à 20 cm puis horizon légèrement rouge (luvisol) à 40 cm avant d'atteindre du sable et du remblais de réseau à 50 cm.</p>
---------------------------------------------------------------------------------------------------------------------	------------------------------------------------------------------------------------------------------------------------------------------------------------------------

<p>Conclusion du sondage pédologique : Négatif</p>	<p>Classe GEPPA : /</p>
------------------------------------------------------------------	--------------------------------

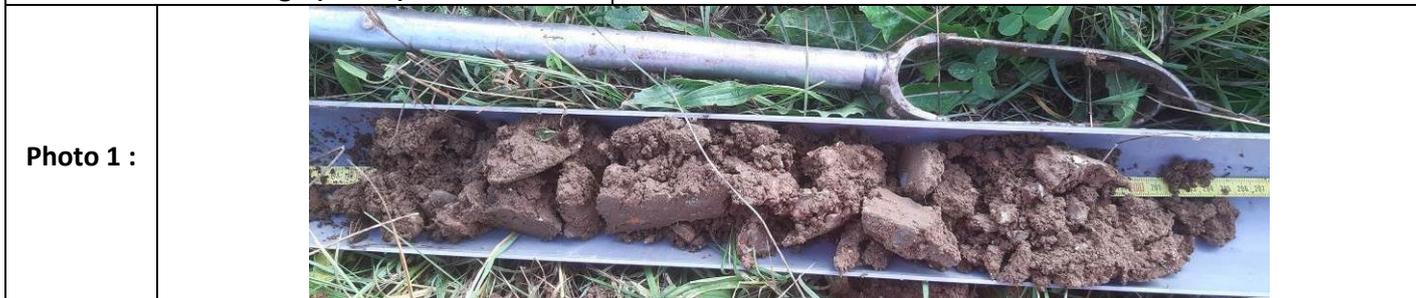
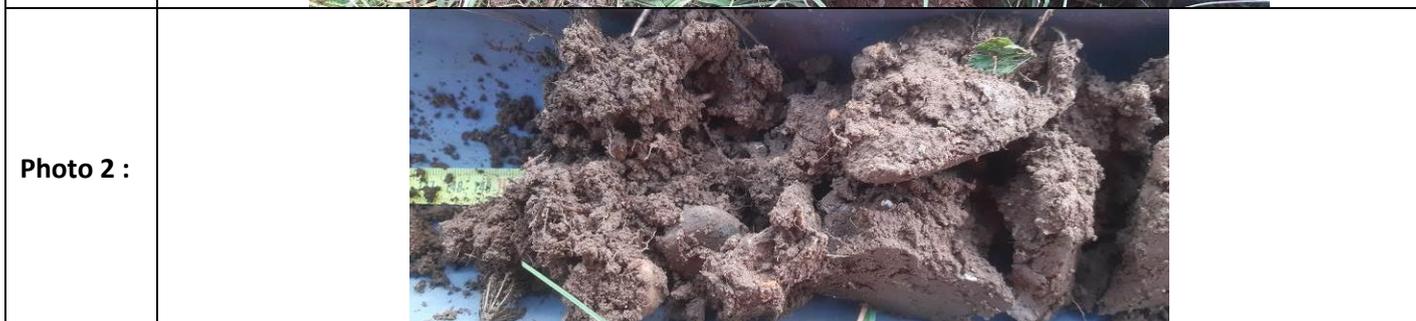
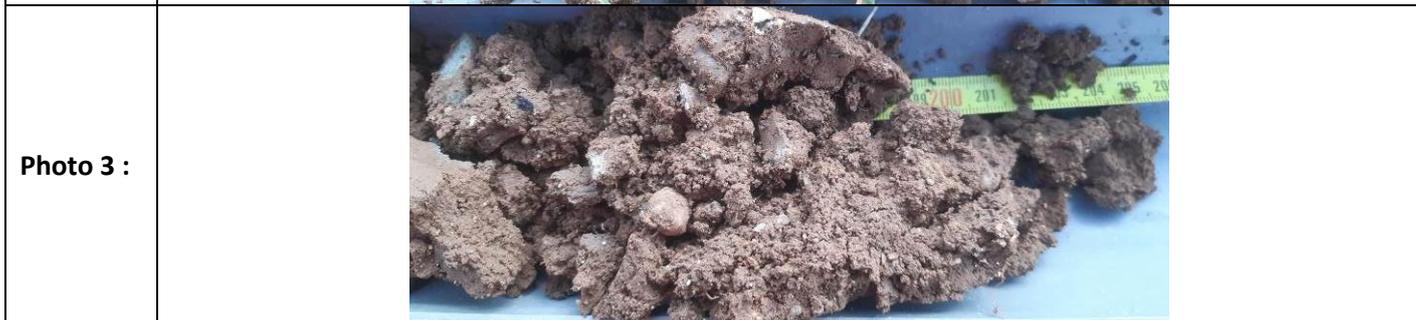
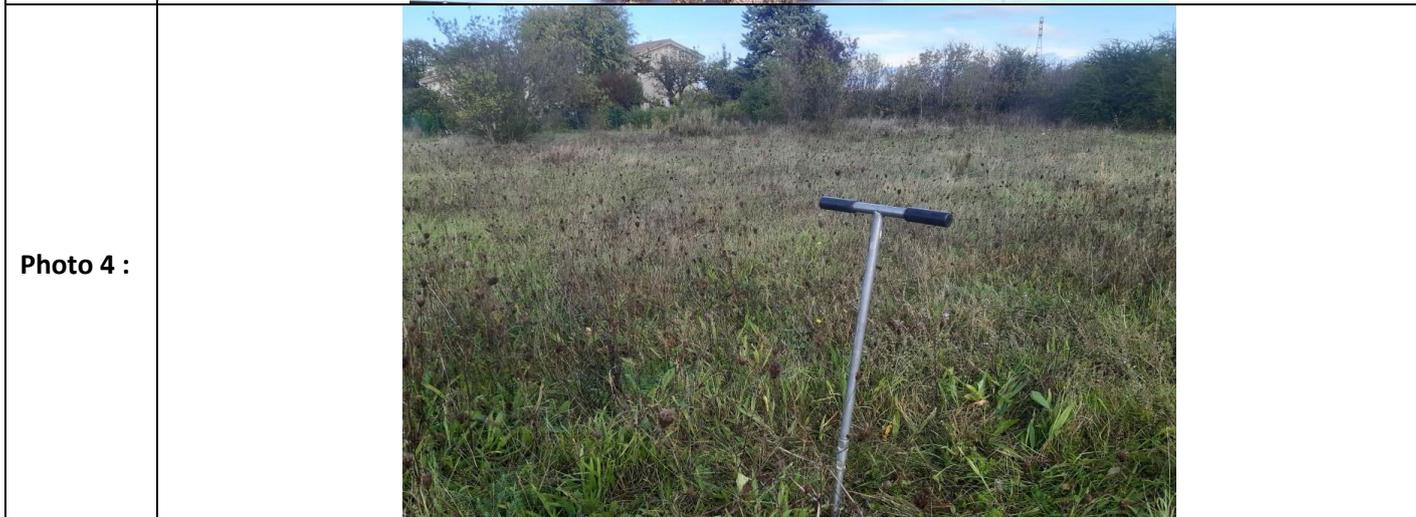
<p>N° sondage : 20</p>	
<p>Apparition des Horizons (en cm) : (g) : /</p>	<p>Position : Relief globalement plat en bord de fossé. Occupation du sol : Friche.</p>

<p>g : / G : / H : / Concrétion MgFe : / Présence d'eau : / Profondeur du sondage (en cm) : 50 cm</p>	<p>Humidité de surface : / Commentaires : Sol légèrement rouge avec beaucoup de galets.</p>
--------------------------------------------------------------------------------------------------------------------------------	--------------------------------------------------------------------------------------------------

<p>Conclusion du sondage pédologique : Négatif</p>	<p>Classe GEPPA : /</p>
-----------------------------------------------------------	-------------------------

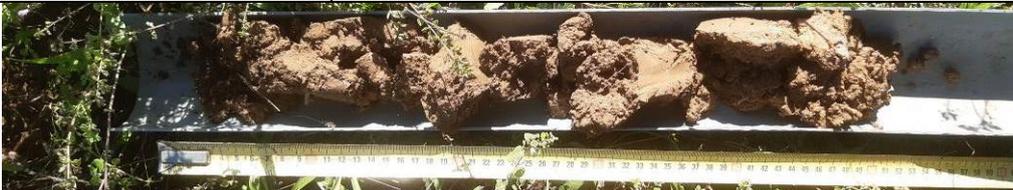
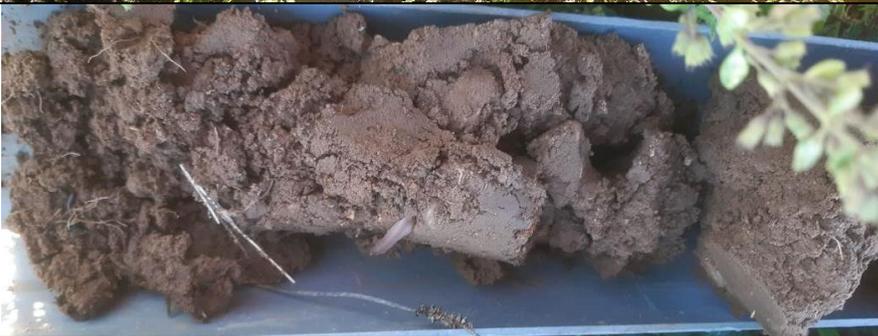
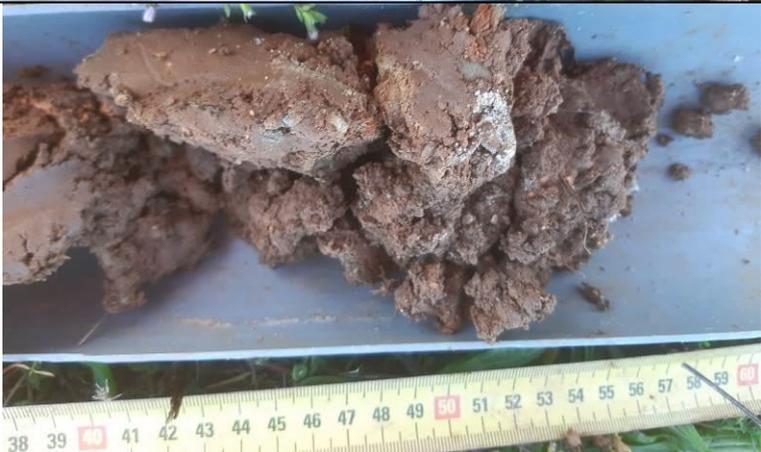
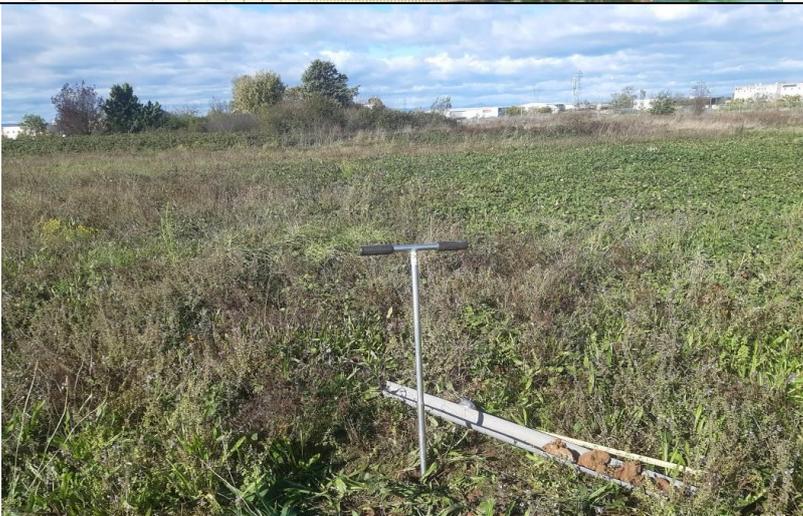
<p>Apparition des Horizons (en cm) :</p>	<p>N° sondage : 21 Position : Relief globalement plat.</p>
------------------------------------------	-----------------------------------------------------------------

<p>(g) : / g : / G : / H : / Concrétion MgFe : / Présence d'eau : / Profondeur du sondage (en cm) : 55 cm</p>	<p>Occupation du sol : Ancienne culture aujourd'hui en friche. Humidité de surface : / Commentaires : Sol argilo-limoneux, peu rouge avec remblais en profondeur.</p>
<p>Photo 1 :</p>

<p>Conclusion du sondage pédologique : Négatif</p>	<p>Classe GEPPA : /</p>

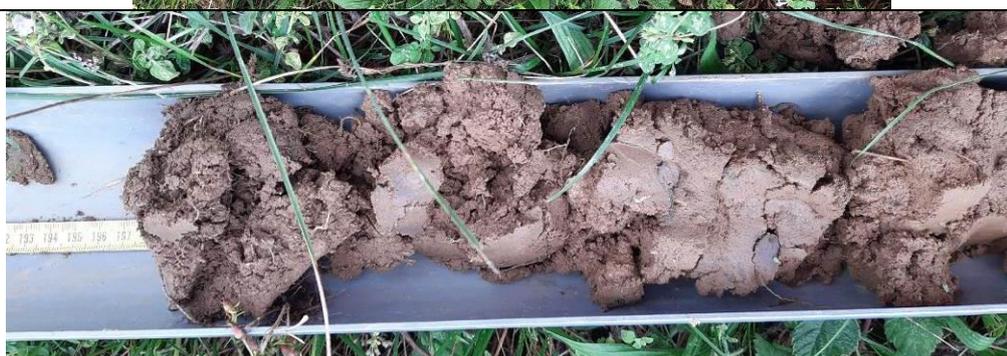
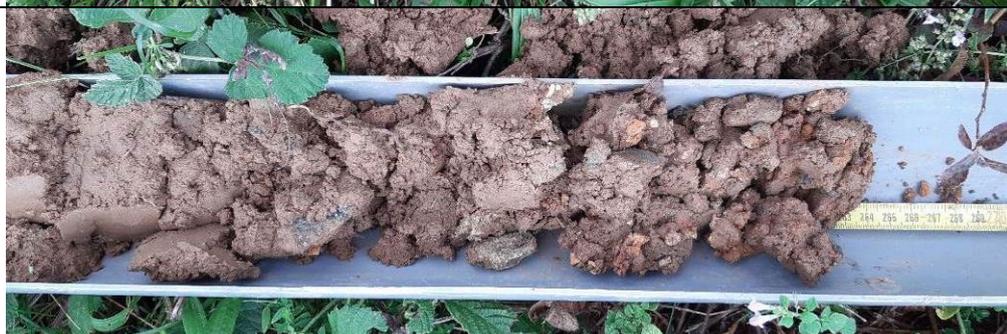
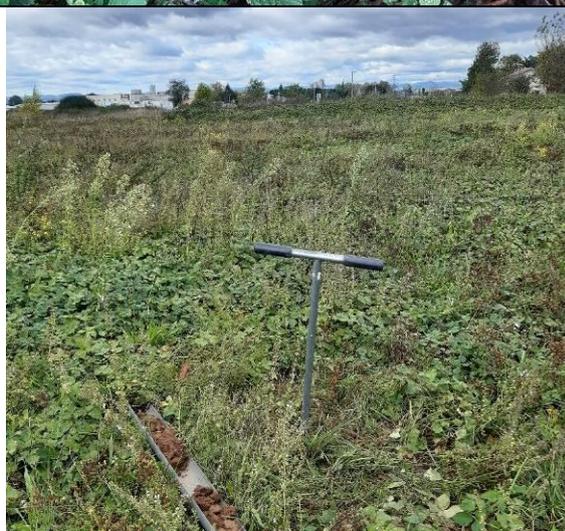
N° sondage : 23

Position : Relief relativement plat à proximité d'une noue

Commentaires : Sol légèrement humide, alluvions atteintes aux alentours de 60 cm.

Conclusion du sondage pédologique : **Négatif**
